INFORME DE ACCIDENTE AERONAVE CESSNA T-188-C, OCURRIDO EL 28 DE OCTUBRE DEL 2010.

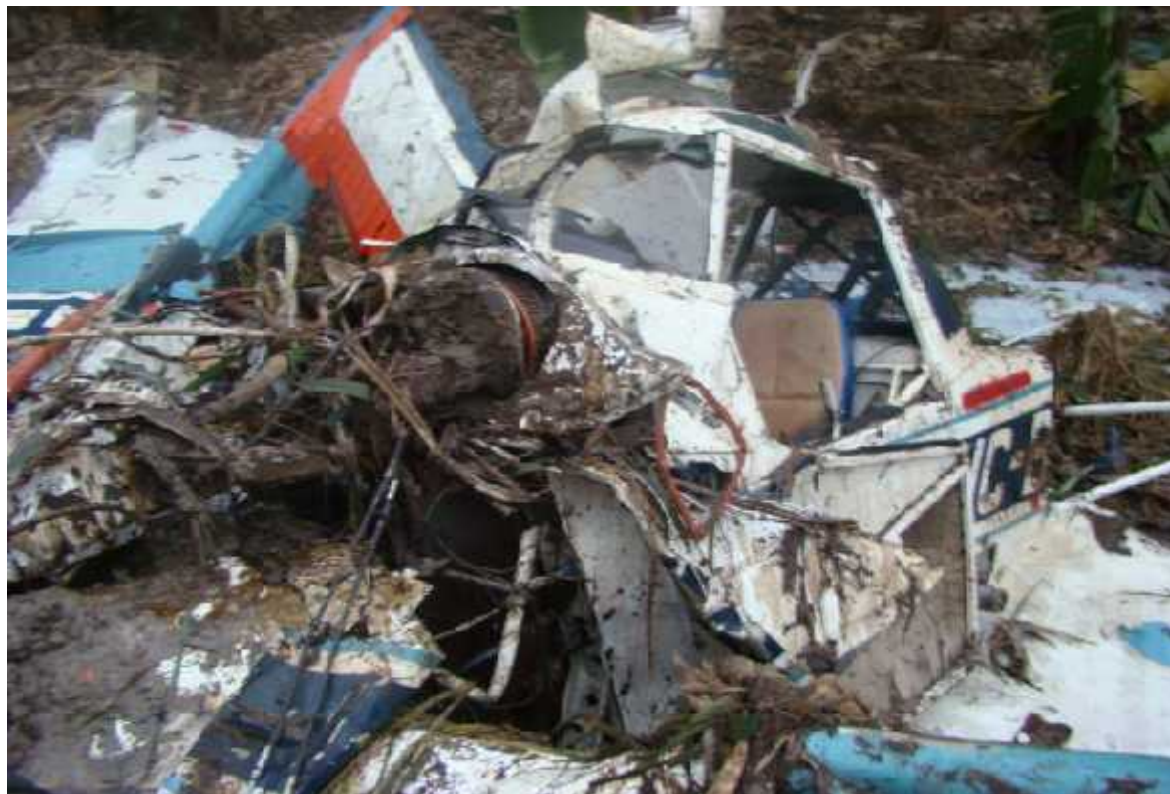
1.3. DAÑOS SUFRIDOS POR LA AERONAVE.

Por las fuerzas de los impactos (contra la antena y el terreno), la aeronave resulto destruida.

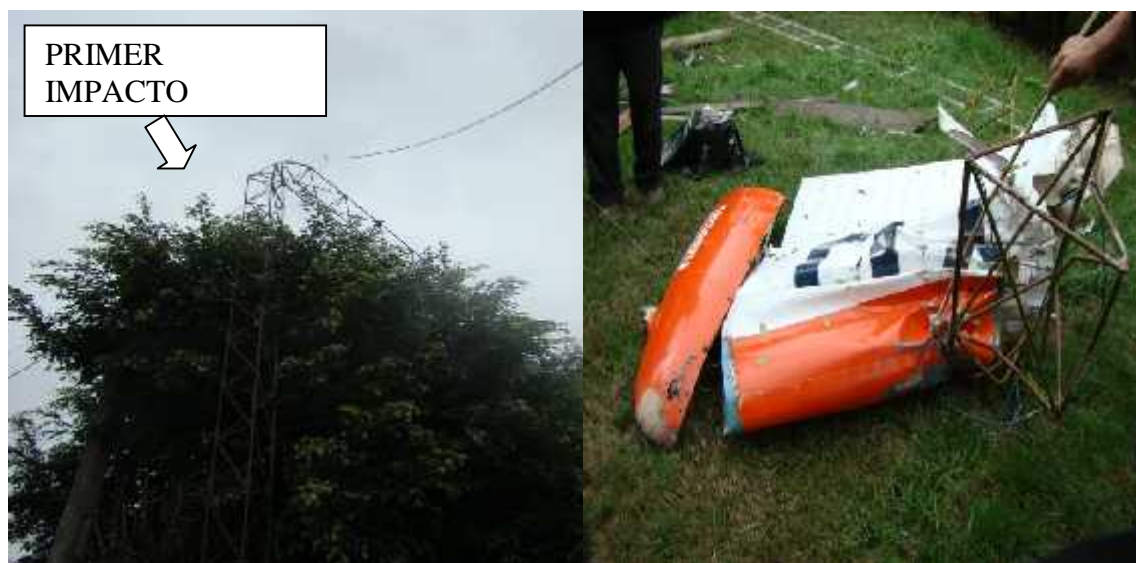
El impacto del ala derecha contra la estructura de la antena de internet de 21 metros de alto, dio lugar a la separación de la punta del ala (1,5 metros).

Este escenario, agravado por la falta de balizamiento de la antena (pintura y luz de peligro) hizo que el piloto no divise la antena y vuele hacia ella, impactándole a la mitad de su altura (20 metros).

-
- 4.3. Que los obstáculos existentes de las aéreas a fumigarse se eliminen de ser factible y/o se balice en forma adecuada (balizas en cables y torres con pintura y luces de peligro).
 - 4.4. Que el área técnica de la empresa sea sometida a una auditoría técnica cuyos resultados determinarán los cambios que deben efectuarse en la misma, previa la reanudación de las actividades aéreas de la empresa.

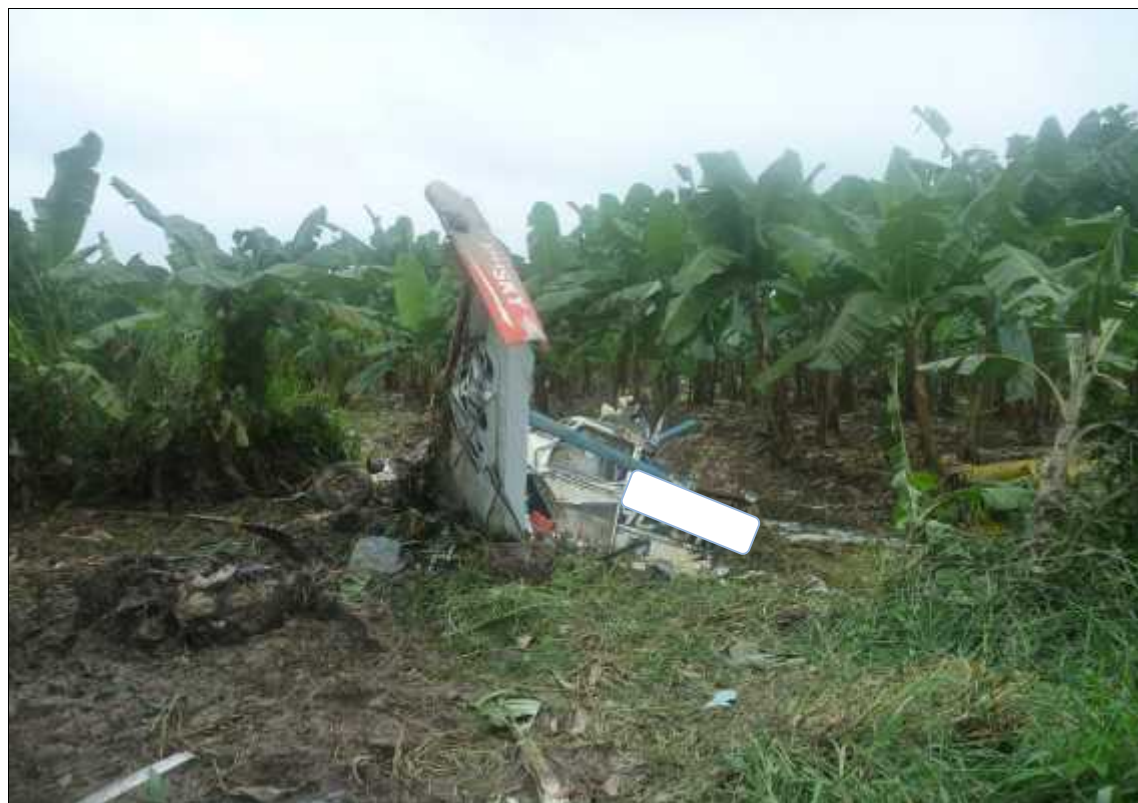
La aeronave sin control se desplazó 500 metros y cayó en un terreno fangoso en el cual se arrastró por espacio de 18,7 metros.

Durante este recorrido se produjo el desprendimiento del motor y de dos las alas
